CORONAS METALICAS CON FRENTE ESTETICO CONSIDERACIONES CLINICAS

Dr. Roberto H. CHAVES

Dr. Alberto TSURU

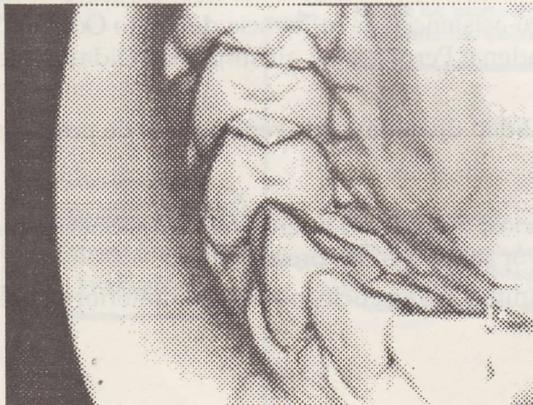
Foto 2 - Inclinación oclusal de los ejes dentarios.

y molares presentan el eje longitudinal marcadamente convergente hacia oclusal (Foto 2) que no siempre es respetado durante el tallado, debido a una marcada tendencia a verticalizar las paredes de las preparaciones.

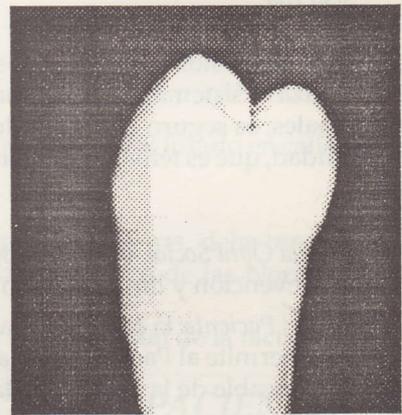
2º- Otro error frecuente es "olvidar" la convergencia hacia lingual que presentan los dientes en el tercio medio y oclusal de la cara vestibular y que obliga a un desgaste proporcional para respetar los espesores mínimos necesarios. (Foto 3)

Foto 3 - Inclinación lingual de la corona anatómica de los premolares inferiores.

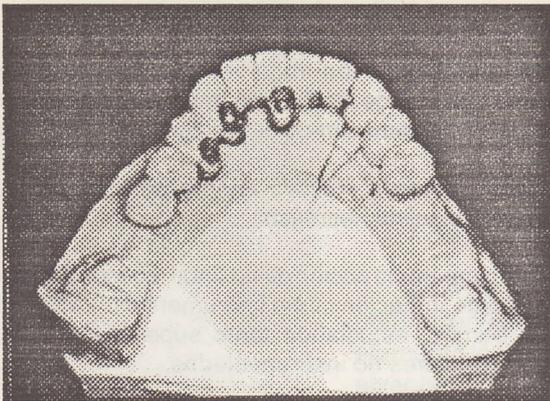
oclusales de PM y MOLARES y VESTIBULARES de premolares, incisivos y caninos inferiores. Y este material es sin duda la porcelana, ya que cumple ambos requerimientos. (Fotos 4 y 5)

Foto 4.- Restauraciones ceramo metálicas inferiores aseguran desoclusión anterior.

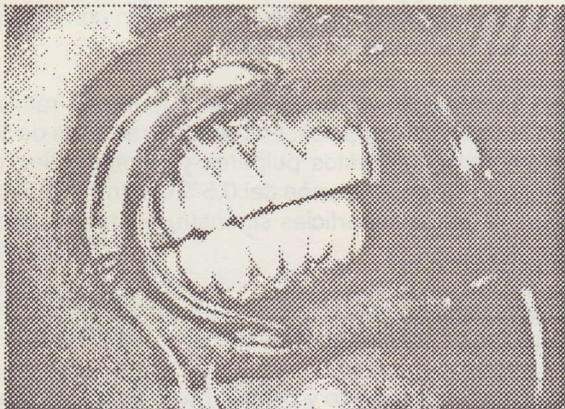
Foto 5 - Caso clínico anterior en desoclusión.
